## Porsuk – Zeyve Höyük 2019 Yılı Kazı Çalışmaları

# 2019-2020 YILI KAZI ÇALIŞMALARI

## PORSUK-ZEYVE HÖYÜK 2019 YILI KAZI ÇALIŞMALARI

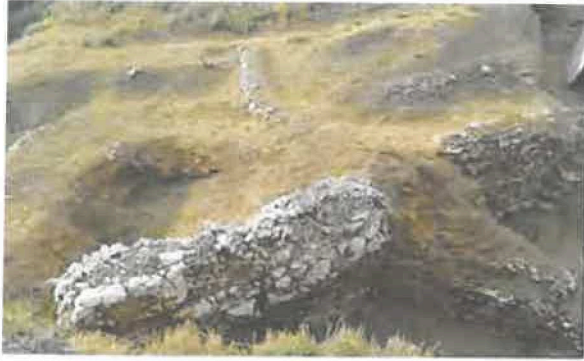
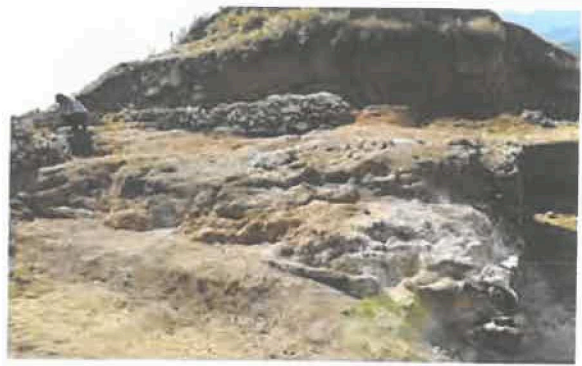
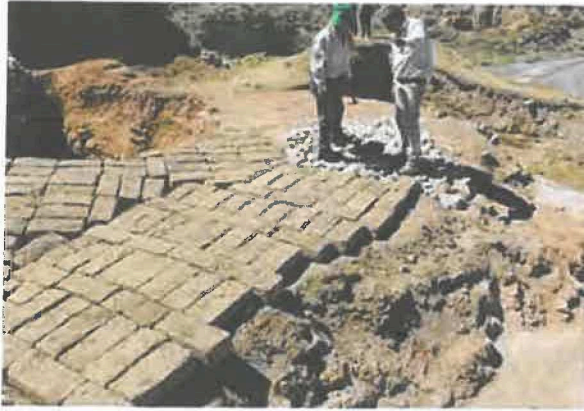
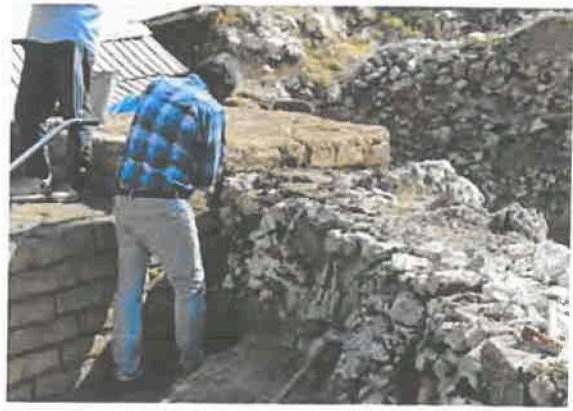
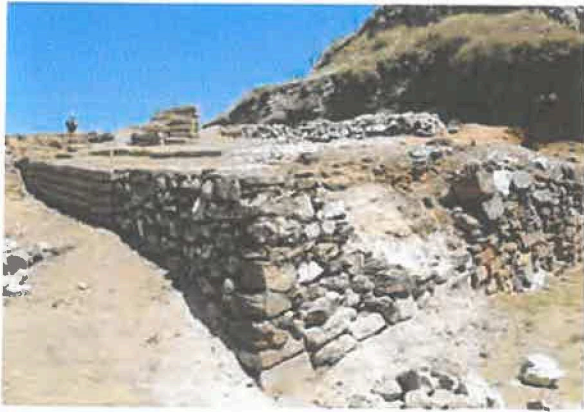
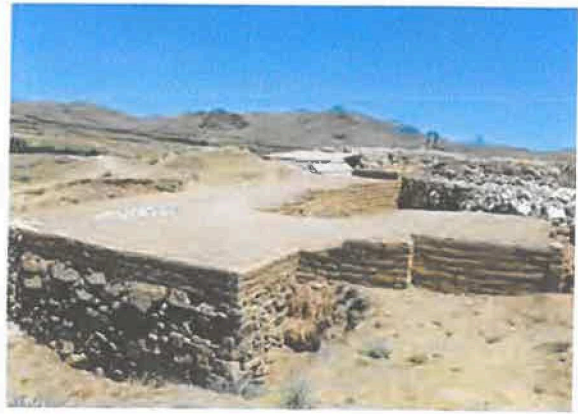
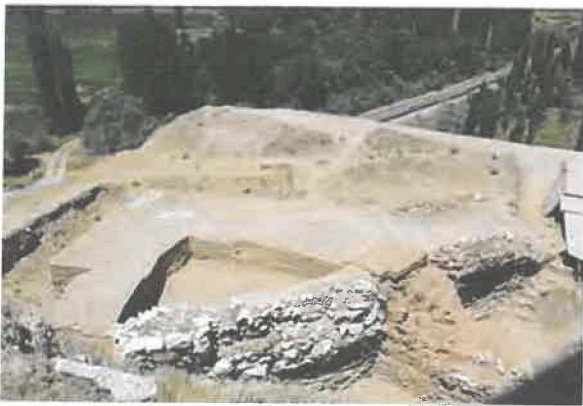
Resim 6: Şantiye II, stabilizasyon ve koruma çalışmaları.

5. Bölge’de yapılan kazı çalışmalarına paralel olarak, Şantiye II’deki H04, G04 ve H05 açmalarında restorasyon projesi öncesinde test niteliğinde konsolidasyon ve stabilizasyon çalışmaları yapılmıştır. Çalışma için seçilen alan, Hitit surunun (Genç Tunç Çağı) kuzeybatı kısmında yer alan ve Demir Çağı’nda onarım geçirmiş bir sur duvarı ile kuleyi kapsamaktadır (Resim: 6 1-2).

Konsolidasyon çalışmaları kapsamında ilk olarak kule ve sur çevresi temizlenmiştir. Bu alandaki stabilizasyon/koruma çalışmaları, 2018 kazı sezonunda üretilen ve sur duvarının ikinci evresine karşılık gelen küçük ölçü birimindeki kerpiç tuğlalar kullanılarak yapılmıştır (Resim 6: 3-8). Sur duvarının birinci evresi, büyük ölçü birimine sahip kerpiç tuğlalar ile

inşa edilmiş, daha sonra yıkılan bu duvar küçük ölçü biriminde kerpiç tuğlalar kullanılarak yeniden inşa edilmiştir. Kulenin 2019 sezonunda sağlamlaştırılan kuzey köşesinin, sur duvarının geçirdiği ikinci yangın evresi sırasında yıkıldığı ve daha sonra Erken Demir Çağında taş kullanılarak yeniden inşa edildiği anlaşılmıştır. Dolayısıyla, kulenin kuzey köşesinin stabilizasyon çalışmaları sırasında Erken Demir Çağında yapılan bu restorasyonun temel alınması kararlaştırılmıştır.

Kule ile dirsekli geçit sırasında yer alan taş duvar sağlamlaştırılmıştır (Resim 6: 6). Bu duvarın dibinde, kumtaşından temel taşları, temelin üzerinde ise sur duvarının geçirdiği yangın sırasında pişen ve zaman ve kötü hava koşullar nedeniyle yok olan kerpiç üst elemanlar yer almaktadır.

Buradaki Hitit Döneminde gerçekleştirilen restorasyon çalışmaları sırasında orijinal sur duvarı üzerinde de kalıp tekniği uygulanmıştır. Koruma çalışması kapsamında 2018 yılında üretilen kerpiç tuğlalar kullanılarak 8 sıradan oluşan bir yükseklik elde edilmiştir.

Burada gerçekleştirilen konsolidasyon/stabilizasyon/koruma tekniği, restorasyon projesi öncesinde uygulanan bir test niteliğindedir. Malzemeler sökülebilir olduğundan, geri alınabilir bir uygulamadır. Malzeme olarak toprak, su ve saman kullanılmış olup, beton kullanımı yapılmamıştır.

Kerpiç hamuru işçiler tarafından ayaklarındaki botlarla yaklaşık iki saat boyunca ezilmiş, daha sonra 12 saat boyunca dinlendirilmiştir. Hamur daha sonra 40cm.x18cm.x12-13cm.<sup>8</sup> boyutlarındaki ahşap kalıplara dökülerek tuğlalar haline getirilmiştir. Bu işlem sonrasında kerpiç tuğlalar 1 hafta boyunca güneşte bekletilerek kurutulmuştur. Kerpiç tuğlaların kullanım öncesi en az 40 günlük bir kuruma süresi geçirmesi gerekmektedir ancak bu yıl üretilen tuğlalar 2021 yılında kullanılacağından neredeyse 10 aylık bir süre boyunca kurumaya bırakılmış olacaktırlar. Kerpiçler toprak topraklık zemin üzerine bir sıra dizilmiş sonrasında toprakla kerpiçlerin arasını doldurulmuş ve bu işlem belli yüksekliğe ulaşana kadar devam etmiştir. 2019 yılı kazı çalışmaları sırasında yaklaşık 3000 adet kerpiç dökülmüştür.

2019 yılında Hitit suru ve kule inşasında kerpiçlerin tümü kullanılmıştır. Yerel ustalar tarafından hazırlanan kerpiçler tümüyle yerel özellikler taşımaktadır. Kazı toprağı iri çakıllı orijinal haliyle kullanılmıştır. Doğaya zarar vermeyen tamamıyla doğal yöntemlerle kerpiçler hazırlanmış ve yine sura zarar vermeden hemen dış kısmına kerpiç örülmüş ve orijinal kerpiçle yeni kerpiç arasına toprak doldurulmuştur.
