## Porsuk – Zeyve Höyük 2019 Yılı Kazı Çalışmaları

# 2019-2020 YILI KAZI ÇALIŞMALARI

## PORSUK-ZEYVE HÖYÜK 2019 YILI KAZI ÇALIŞMALARI

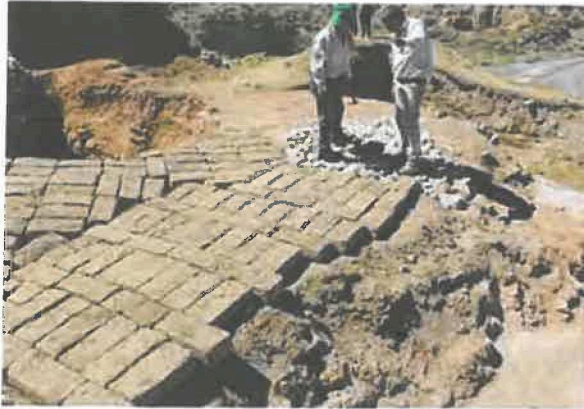
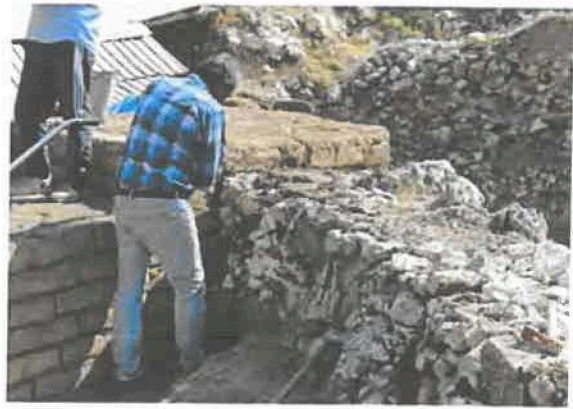
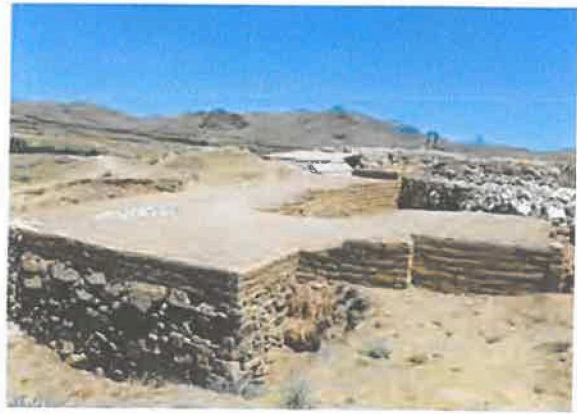
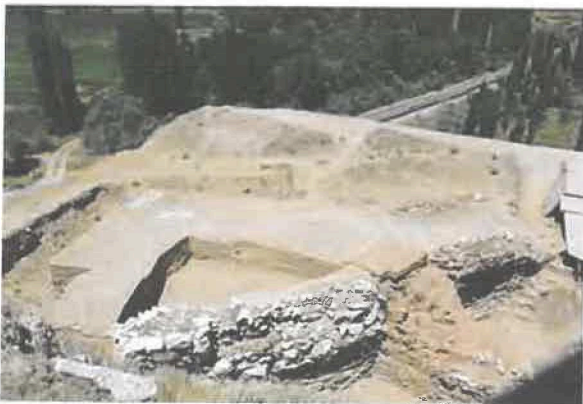
Resim 6: Şantiye II, stabilizasyon ve koruma çalışmaları.

5. Bölge'de yapılan kazı çalışmalarına paralel olarak, Şantiye II'deki H04, G04 ve H05 açmalarında restorasyon projesi öncesinde test niteliğinde konsolidasyon ve stabilizasyon çalışmaları yapılmıştır. Çalışma için seçilen alan, Hitit surunun (Genç Tunç Çağı) kuzeybatı kısmında yer alan ve Demir Çağı'nda onarım geçirmiş bir sur duvarı ile kuleyi kapsamaktadır (Resim: 6 1-2).

Konsolidasyon çalışmaları kapsamında ilk olarak kule ve sur çevresi temizlenmiştir. Bu alandaki stabilizasyon/koruma çalışmaları, 2018 kazı sezonunda üretilen ve sur duvarının ikinci evresine karşılık gelen küçük ölçü birimindeki kerpiç tuğlalar kullanılarak yapılmıştır (Resim 6: 3-8). Sur duvarının birinci evresi, büyük ölçü birimine sahip kerpiç tuğlalar ile

Kule ile dirsekli geçit sırasında yer alan taş duvar sağlamlaştırılmıştır (Resim 6: 6). Bu duvarın dibinde, kumtaşından temel taşları, temelin üzerinde ise sur duvarının geçirdiği yangın sırasında pişen ve zaman ve kötü hava koşullar nedeniyle yok olan kerpiç üst elemanlar yer almaktadır.

inşa edilmiş, daha sonra yıkılan bu duvar küçük ölçü biriminde kerpiç tuğlalar kullanılarak yeniden inşa edilmiştir. Kulenin 2019 sezonunda sağlamlaştırılan kuzey köşesinin, sur duvarının geçirdiği ikinci yangın evresi sırasında yıkıldığı ve daha sonra Erken Demir Çağında taş kullanılarak yeniden inşa edildiği anlaşılmıştır. Dolayısıyla, kulenin kuzey köşesinin stabilizasyon çalışmaları sırasında Erken Demir Çağında yapılan bu restorasyonun temel alınması kararlaştırılmıştır.

Buradaki Hitit Döneminde gerçekleştirilen restorasyon çalışmaları sırasında orijinal sur duvarı üzerinde de kalıp tekniği uygulanmıştır. Koruma çalışması kapsamında 2018 yılında üretilen kerpiç tuğlalar kullanılarak 8 sıradan oluşan bir yükseklik elde edilmiştir.

Burada gerçekleştirilen konsolidasyon/stabilizasyon/koruma tekniği, restorasyon projesi öncesinde uygulanan bir test niteliğindedir. Malzemeler sökülebilir olduğundan, geri alınabilir bir uygulamadır. Malzeme olarak toprak, su ve saman kullanılmış olup, beton kullanımı yapılmamıştır.
