## Porsuk – Zeyve Höyük 2019 Yılı Kazı Çalışmaları

# 2019-2020 YILI KAZI ÇALIŞMALARI

## PORSUK-ZEYVE HÖYÜK 2019 YILI KAZI ÇALIŞMALARI

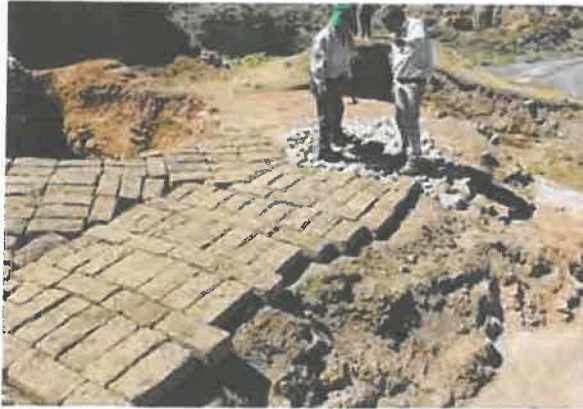
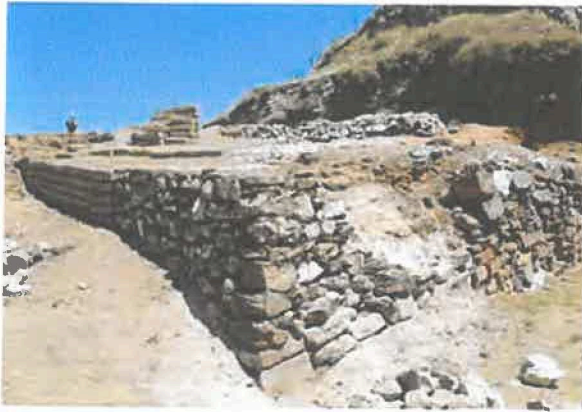
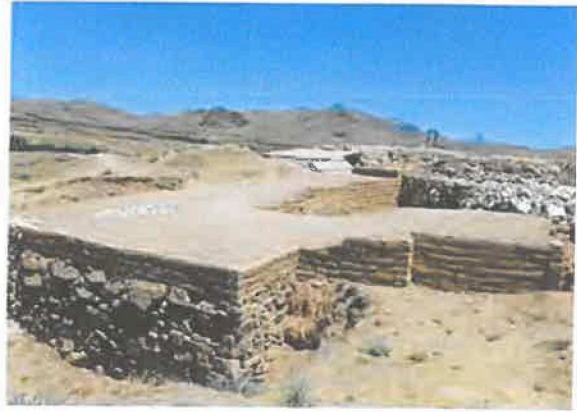
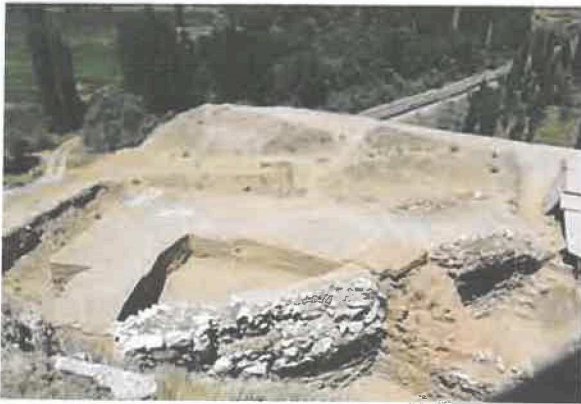
Resim 6: Şantiye II, stabilizasyon ve koruma çalışmaları.

5. Bölge'de yapılan kazı çalışmalarına paralel olarak, Şantiye II'deki H04, G04 ve H05 açmalarında restorasyon projesi öncesinde test niteliğinde konsolidasyon ve stabilizasyon çalışmaları yapılmıştır. Çalışma için seçilen alan, Hitit surunun (Genç Tunç Çağı) kuzeybatı kısmında yer alan ve Demir Çağı'nda onarım geçirmiş bir sur duvarı ile kuleyi kapsamaktadır (Resim: 6 1-2).

Konsolidasyon çalışmaları kapsamında ilk olarak kule ve sur çevresi temizlenmiştir. Bu alandaki stabilizasyon/koruma çalışmaları, 2018 kazı sezonunda üretilen ve sur duvarının ikinci evresine karşılık gelen küçük ölçü birimindeki kerpiç tuğlalar kullanılarak yapılmıştır (Resim 6: 3-8). Sur duvarının birinci evresi, büyük ölçü birimine sahip kerpiç tuğlalar ile

Kule ile dirsekli geçit sırasında yer alan taş duvar sağlamlaştırılmıştır (Resim 6: 6). Bu duvarın dibinde, kumtaşından temel taşları, temelin üzerinde ise sur duvarının geçirdiği yangın sırasında pişen ve zaman ve kötü hava koşullar nedeniyle yok olan kerpiç üst elemanlar yer almaktadır.

Buradaki Hitit Döneminde gerçekleştirilen restorasyon çalışmaları sırasında orijinal sur duvarı üzerinde de kalıp tekniği uygulanmıştır. Koruma çalışması kapsamında 2018 yılında üretilen kerpiç tuğlalar kullanılarak 8 sıradan oluşan bir yükseklik elde edilmiştir.

Burada gerçekleştirilen konsolidasyon/stabilizasyon/koruma tekniği, restorasyon projesi öncesinde uygulanan bir test niteliğindedir. Malzemeler sökülebilir olduğundan, geri alınabilir bir uygulamadır. Malzeme olarak toprak, su ve saman kullanılmış olup, beton kullanımı yapılmamıştır.

2019 yılında Hitit suru ve kule inşasında kerpiçlerin tümü kullanılmıştır. Yerel ustalar tarafından hazırlanan kerpiçler tümüyle yerel özellikler taşımaktadır. Kazı toprağı iri çakıllı orjinal haliyle kullanılmıştır. Doğaya zarar vermeyen tamamıyla doğal yöntemlerle kerpiçler hazırlanmış ve yine sura zarar vermeden hemen dış kısmına kerpiç örülmüş ve orjinal kerpiçle yeni kerpiç arasına toprak doldurulmuştur.
